# 県産木材を活用した木造公共施設(平成29年度)

## 長崎県庁舎 行政棟、議会棟、警察棟(長崎市)

### □ 概要

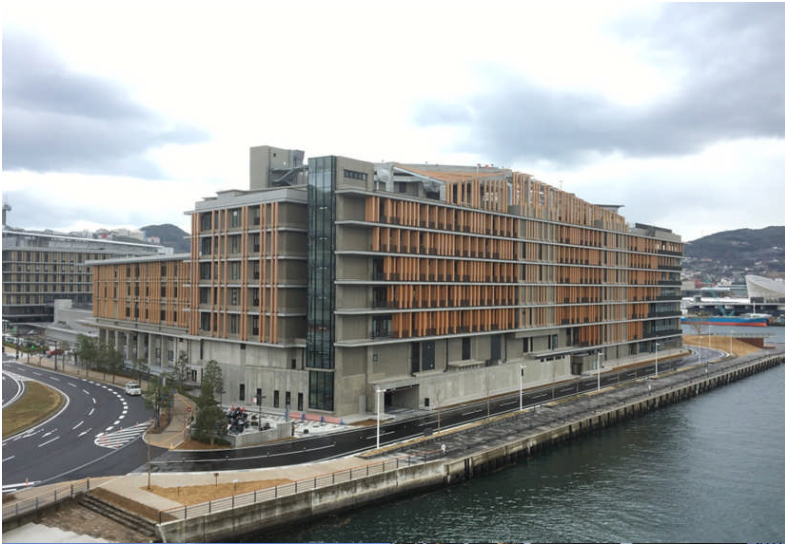
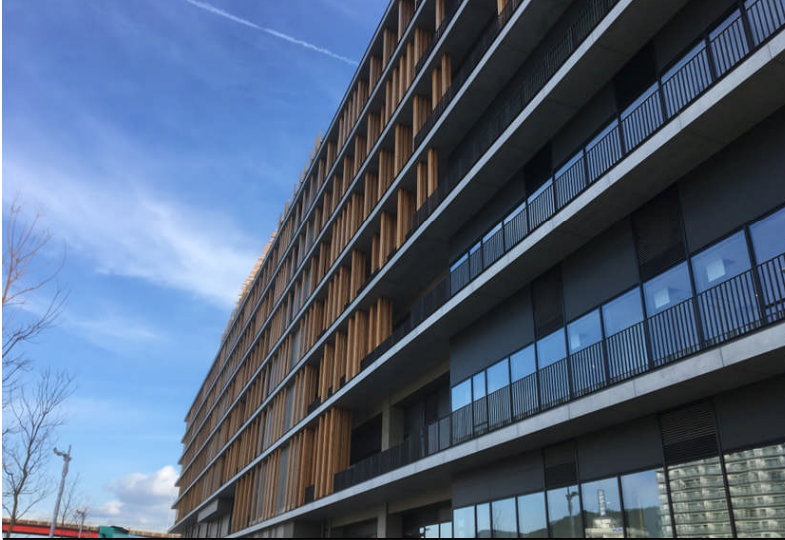
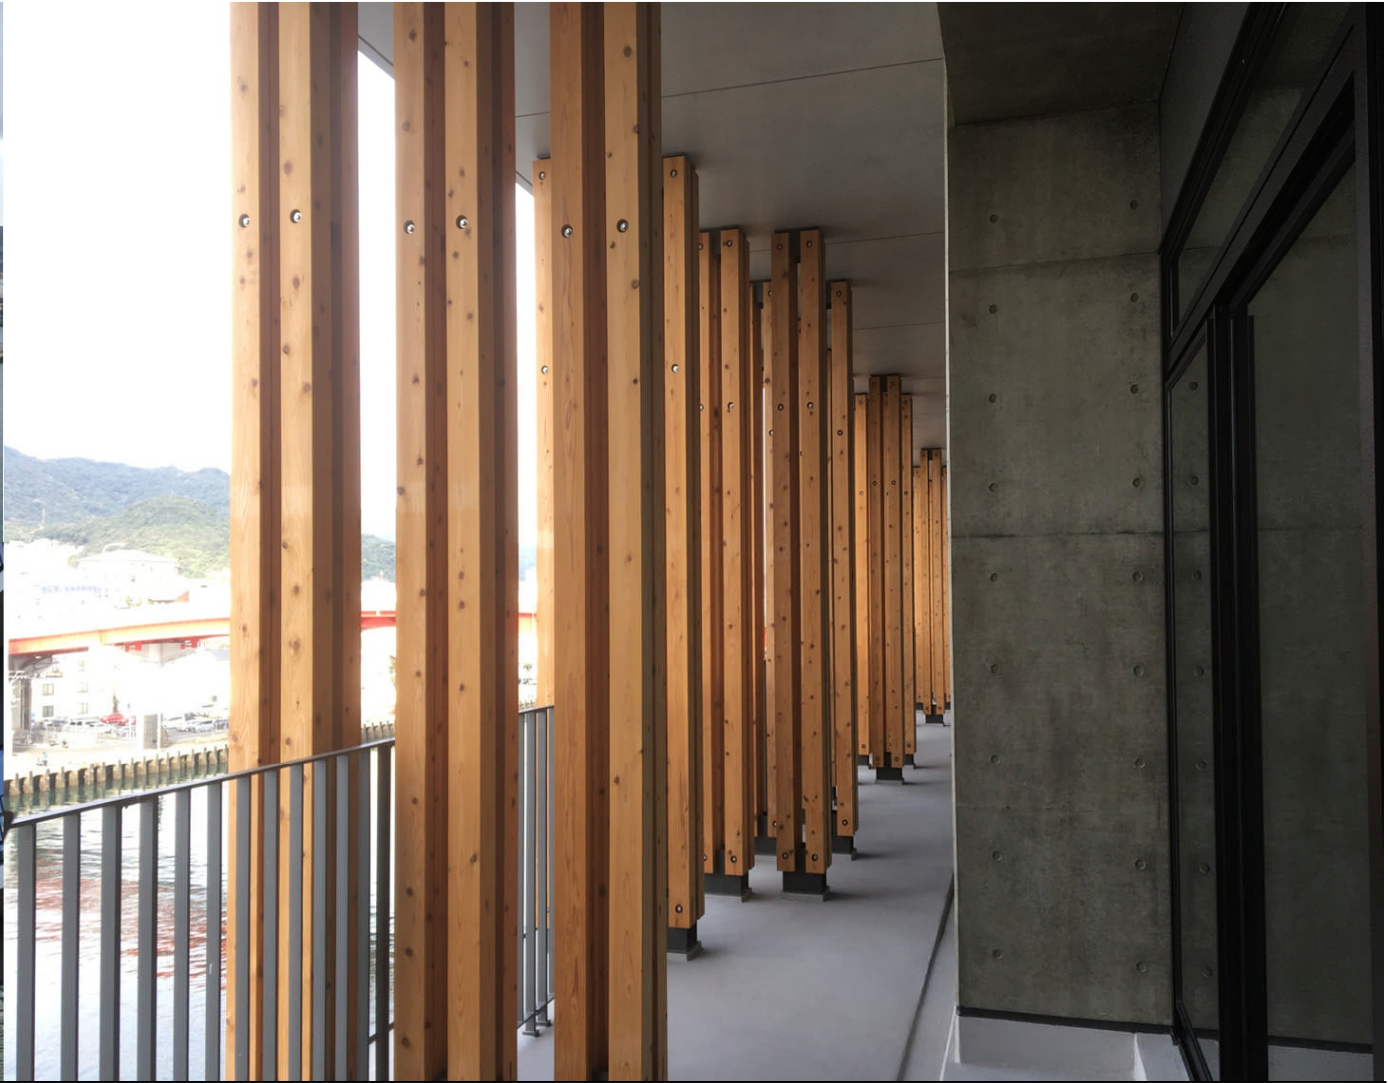
棟区分	部屋等	使用箇所	仕様・規格	樹種
行政棟	西側～北側 ・バルコニー	外装木ルーバー	○フェノール系保存処理木材 ○主な木材の規格（寸法） 110～115mm×110～115mm×3500～4500mm	スギ

行政棟及び議会棟の県産のスギを使用した外装ルーバーが特徴的です。  
この外装ルーバーにより、西日を避けることができ快適な室内空間を提供しています。  
また、行政棟及び議会棟の1階のエントランスホールの天井にも県産のスギがルーバーとして使用されており、来庁者を優しく迎えています。

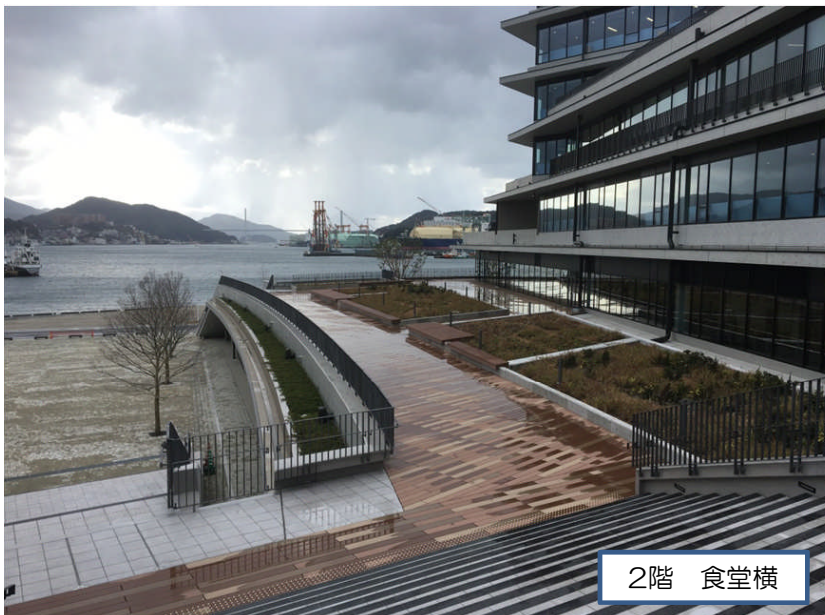
2階 食堂横

棟区分	部屋等	使用箇所	仕様・規格	樹種
行政棟	2階・8階 ・屋上	外装デッキ	○木粉+再生プラスチック 複合木デッキ	スギ

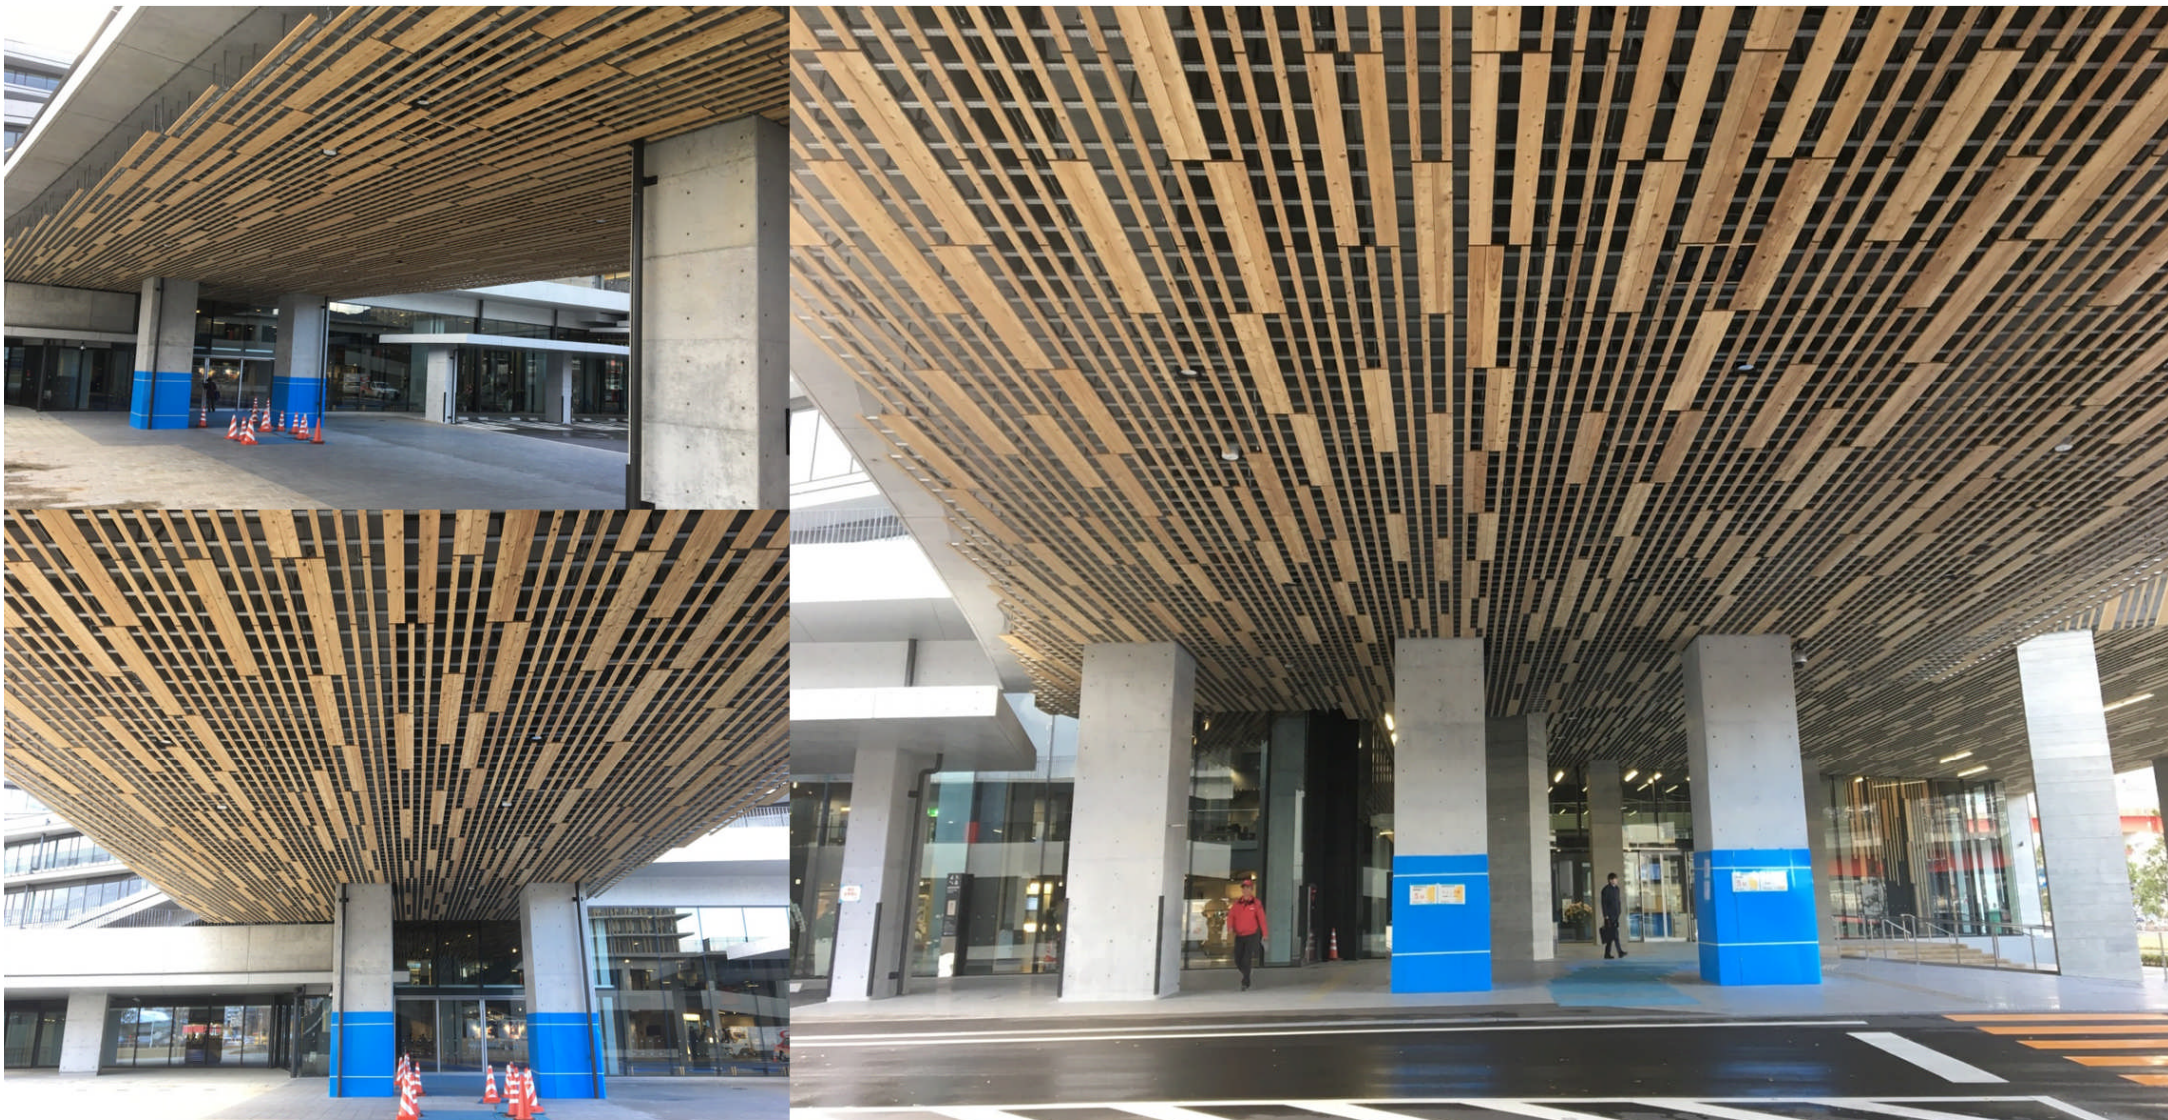
棟区分	部屋等	使用箇所	仕様・規格	樹種
行政棟	車寄せ軒	天井	○フェノール系保存処理木材	スギ

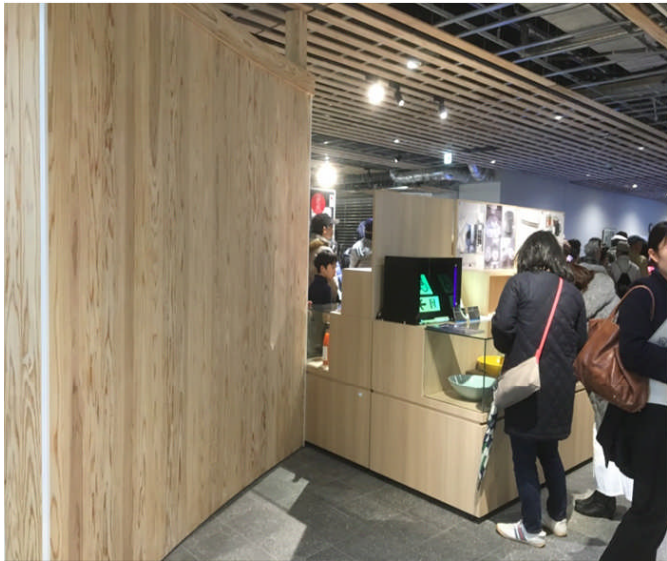
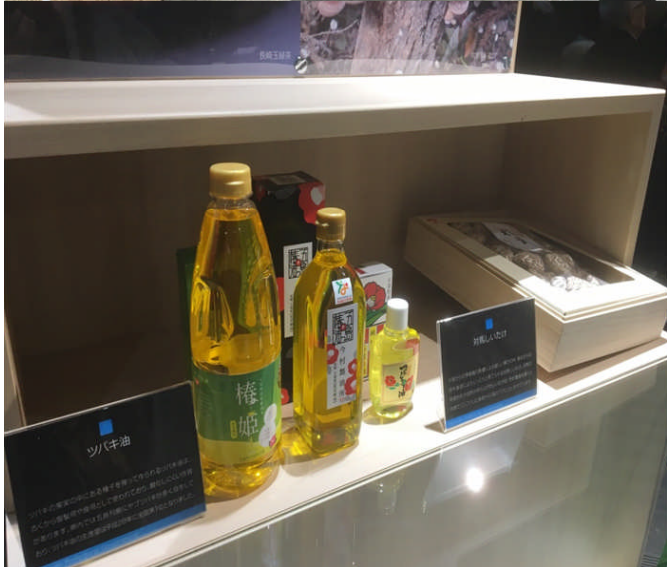
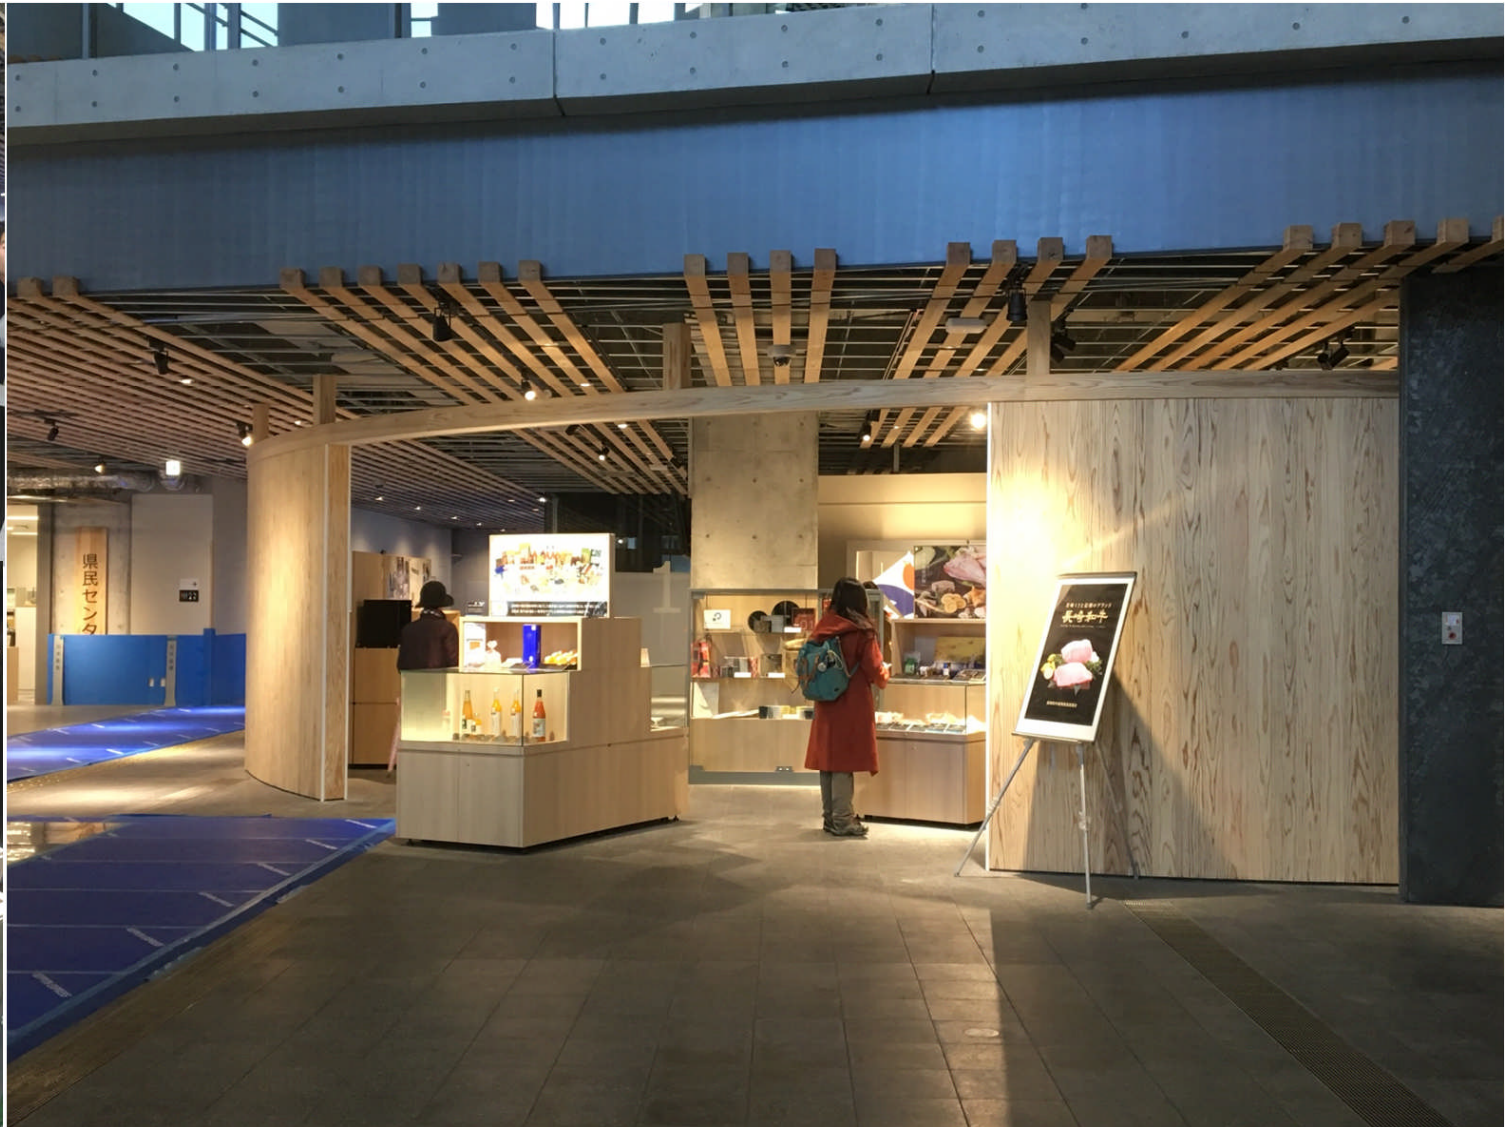
棟区分	部屋等	使用箇所	仕様・規格	樹種
行政棟	1階・2階 ・エントランスホール	天井ルーバー 壁	○不燃加工材	スギ

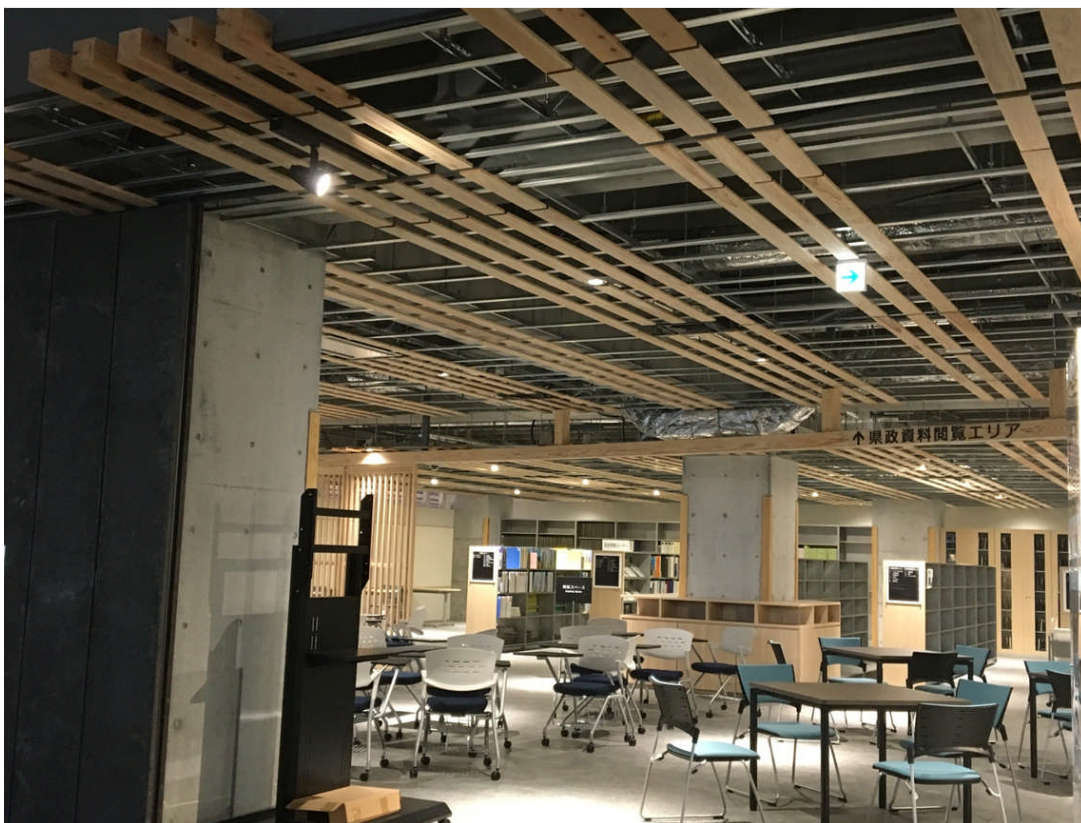
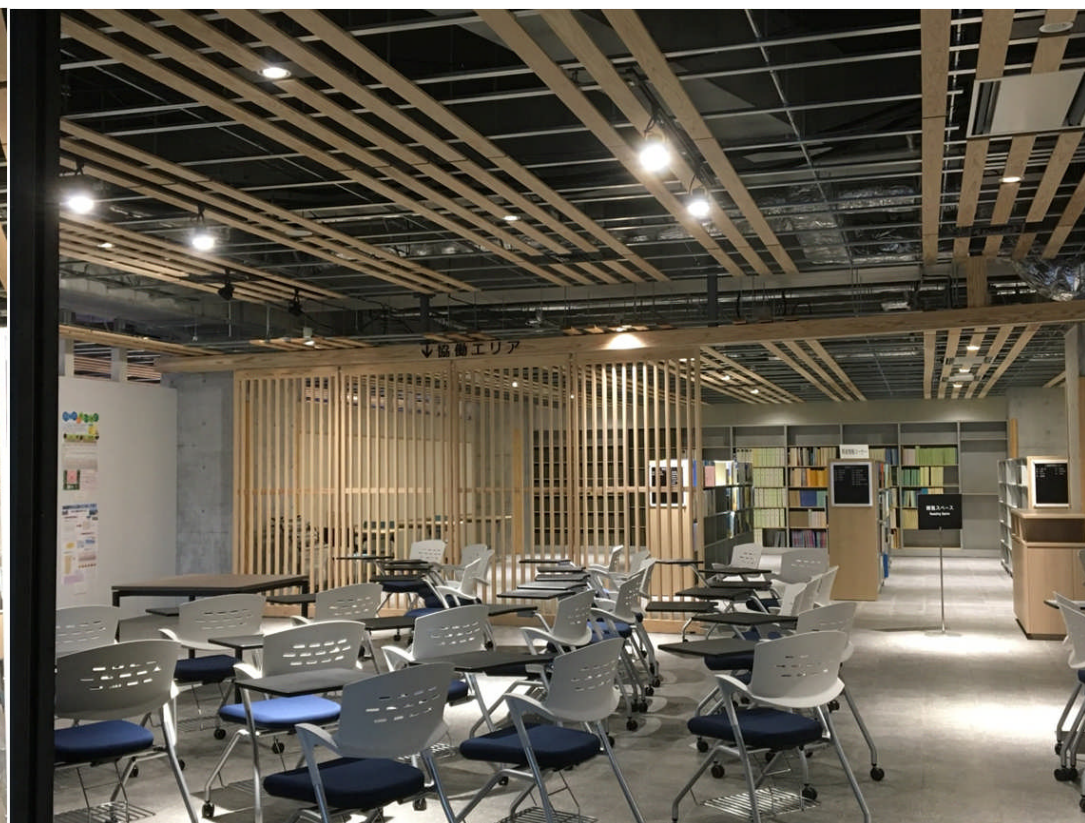
棟区分	部屋等	使用箇所	仕様・規格	樹種
行政棟	1階 ・県産品コーナー	内外装	○不燃加工材	スギ
