法面崩壊による一般国道499号（長崎市以下宿町^{いがやど}）の通行止めの解除について

2026年5月15日

法面崩壊による一般国道499号（長崎市以下宿町^{いがやど}）の通行止めについて

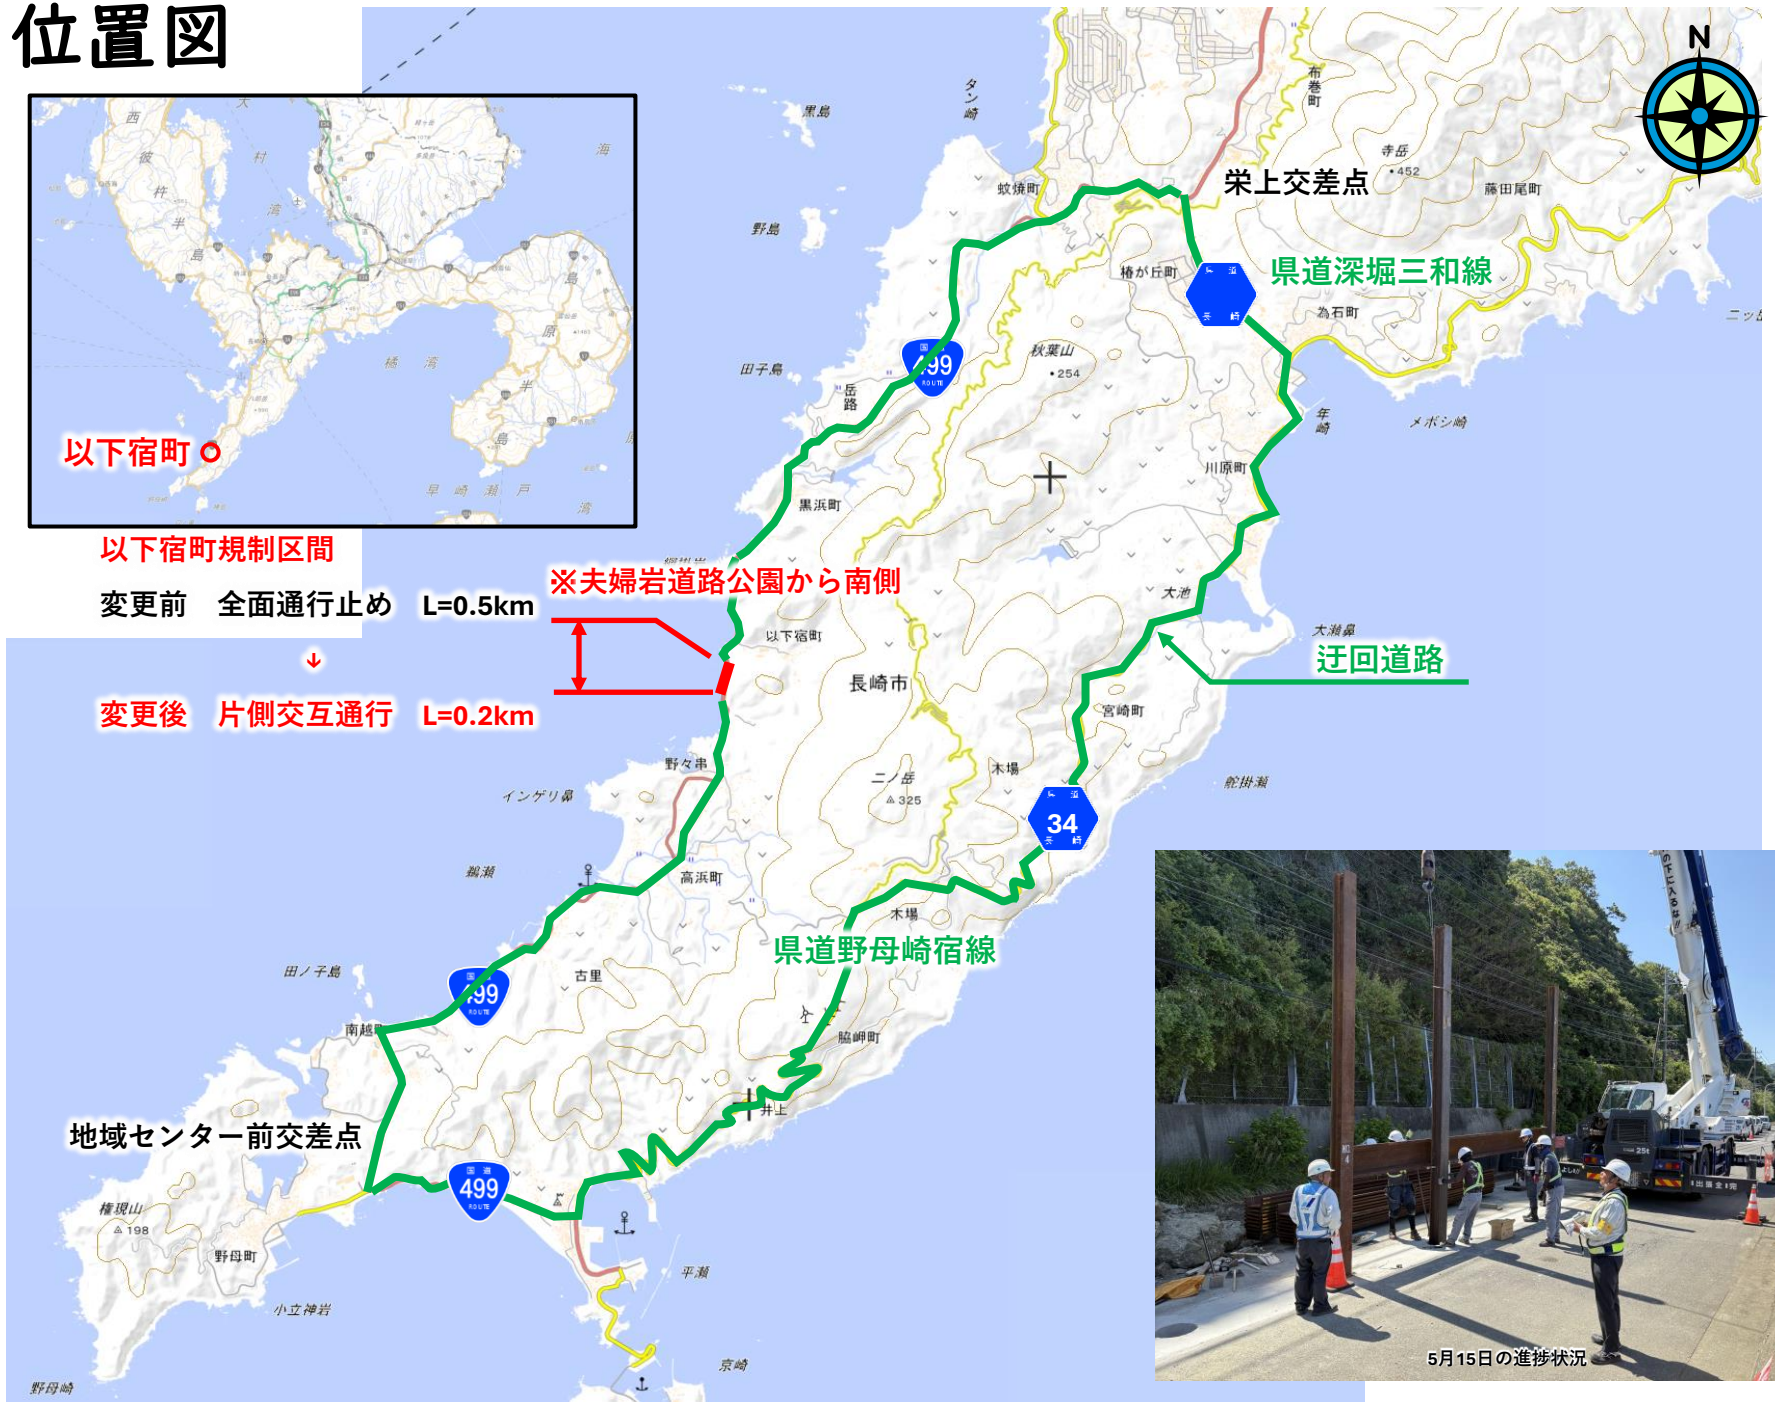
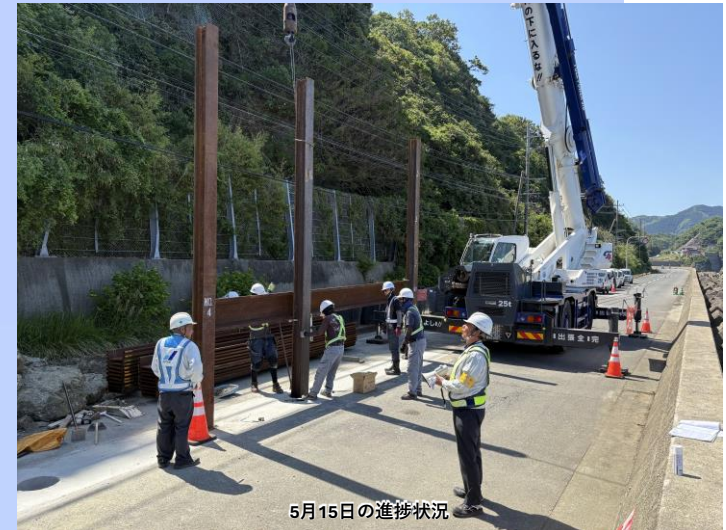
以下宿町規制区間

変更前 全面通行止め L=0.5km

変更後 片側交互通行 L=0.2km

※夫婦岩道路公園から南側
