## 【進捗状況報告（5月12日）】

### 法面崩壊による一般国道499号（長崎市以下宿町<sup>いがやど</sup>）の通行止めについて

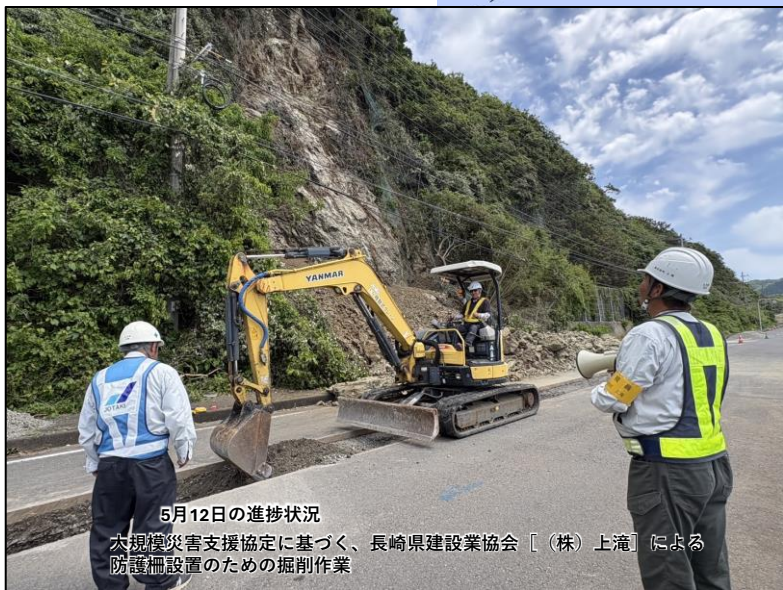
5月12日の進捗状況  
大規模災害支援協定に基づく、長崎県建設業協会〔株〕上滝による  
防護柵設置のための掘削作業

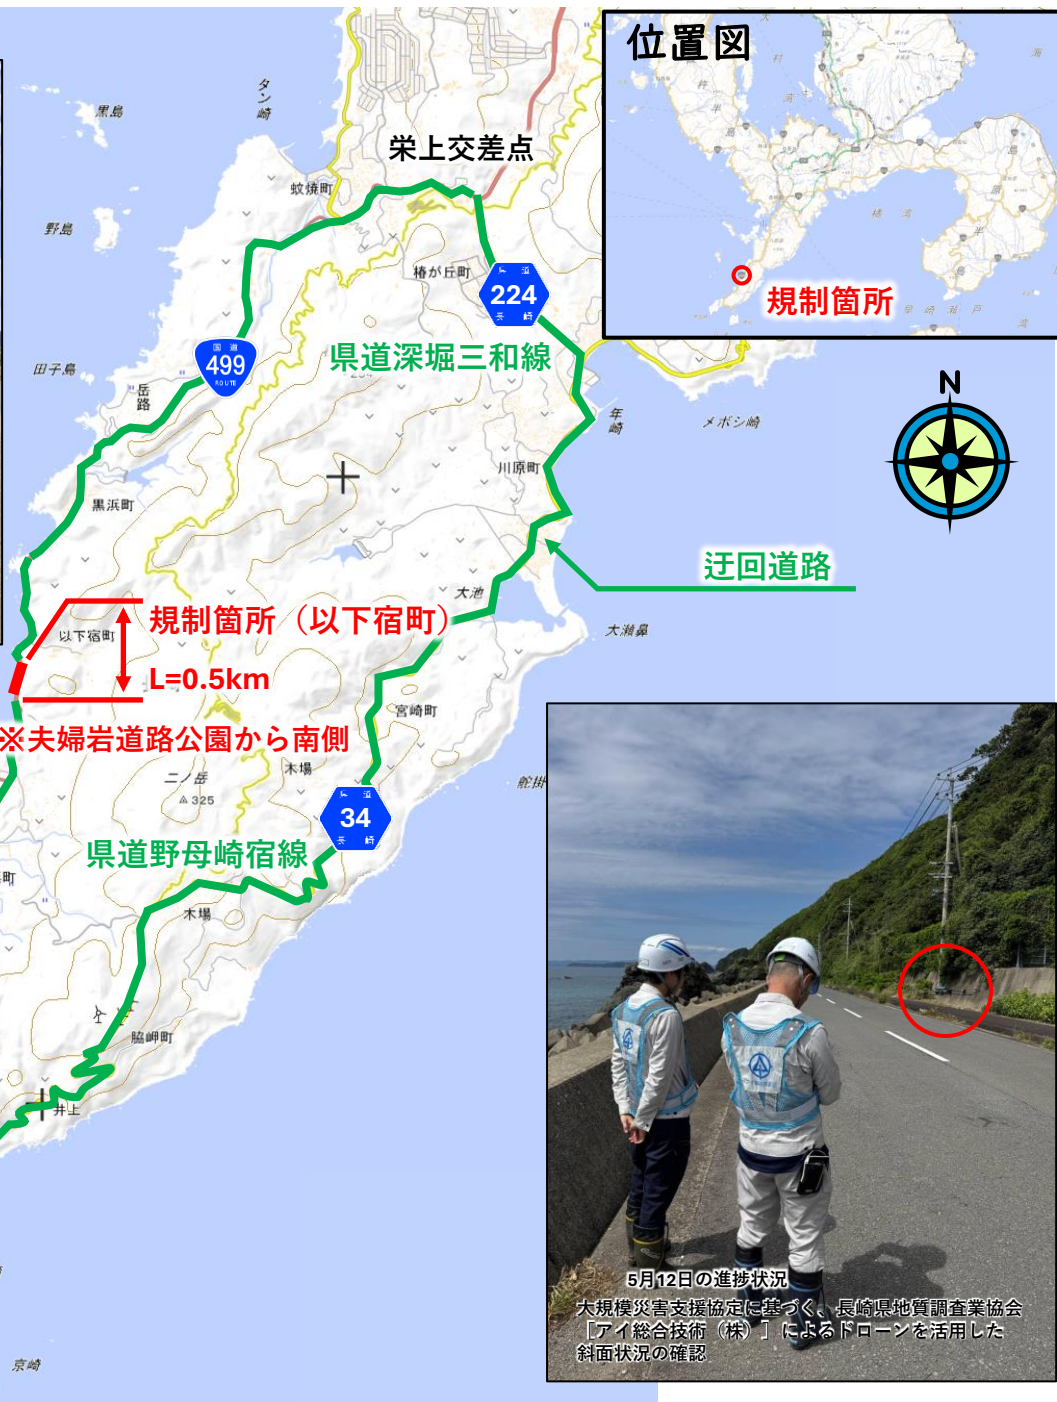
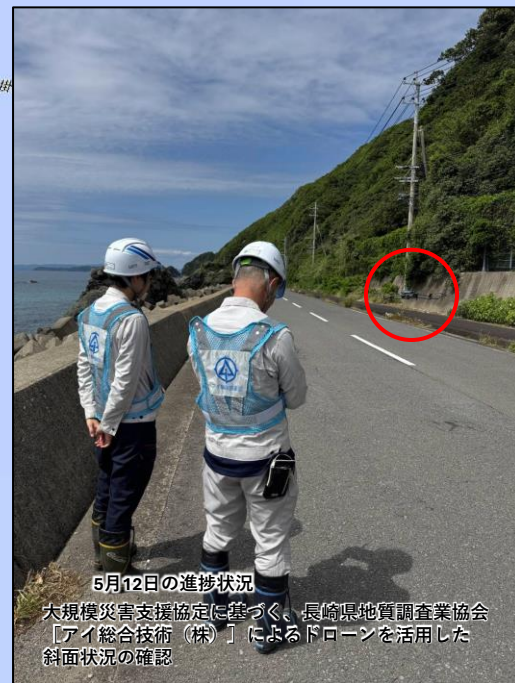
5月12日の進捗状況  
大規模災害支援協定に基づく、長崎県地質調査業協会  
「アイ総合技術(株)」によるドローンを活用した  
斜面状況の確認
