# 現場直擊

# 大島大橋 橋梁補修工事

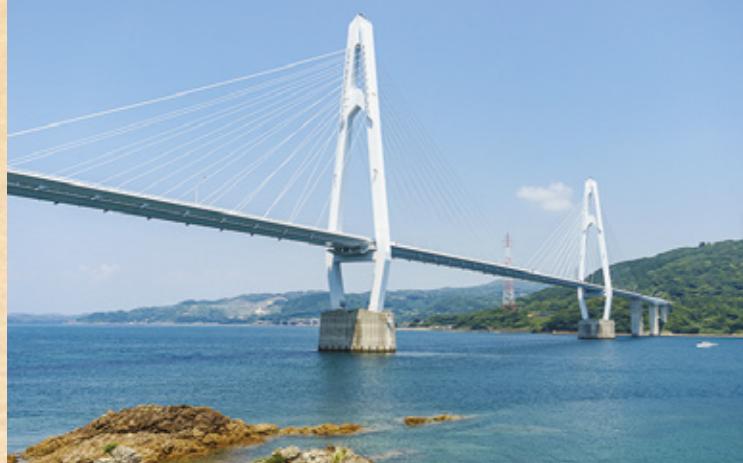
大島大橋全景。見晴らしがいいだけに風も強く、橋桁は風の影響を受けてく形状になっている。

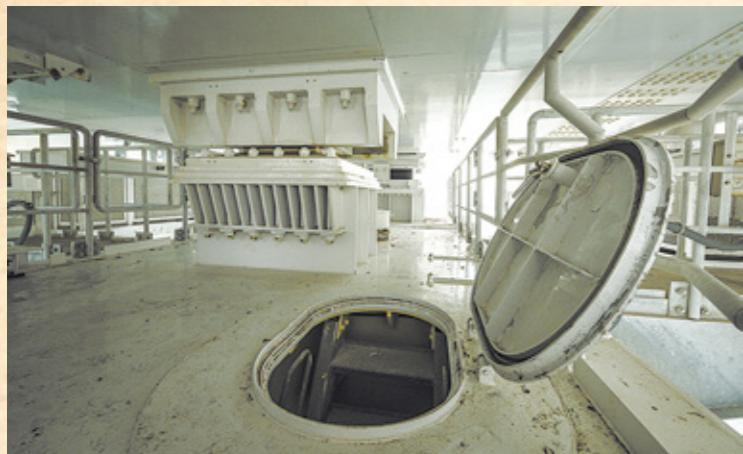
中央にあるのが今回交換する支承。右側はメンテナンス用入口。

支承とは、橋梁上下部構造間に作用する荷重を伝達する部材です。水平支承は、地震や風などによる橋軸直角方向（横方向）の動きを抑える役割を持っています。

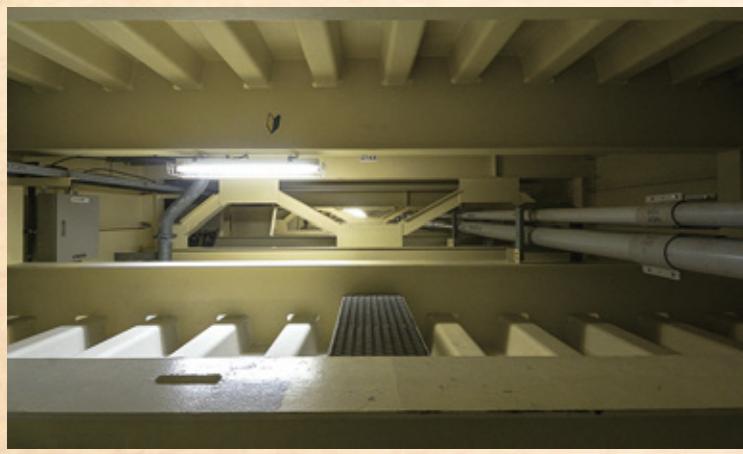
橋の内部。大島大橋は水道や電話線などのインフラも通っている。
