長崎大水害から40年、  
諫早大水害から65年

水害で運命がかわった2つの眼鏡橋の謎  
～ YouTube 連動企画～

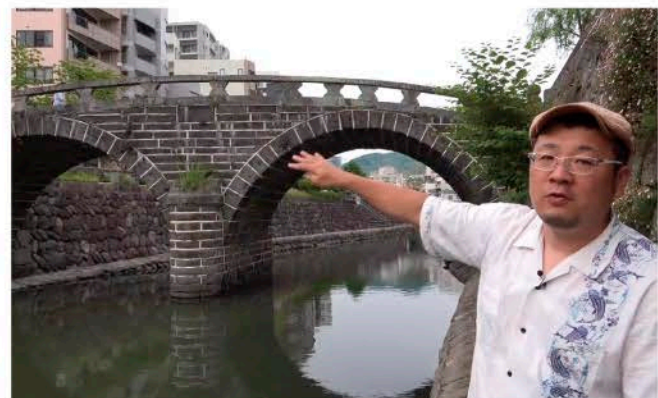
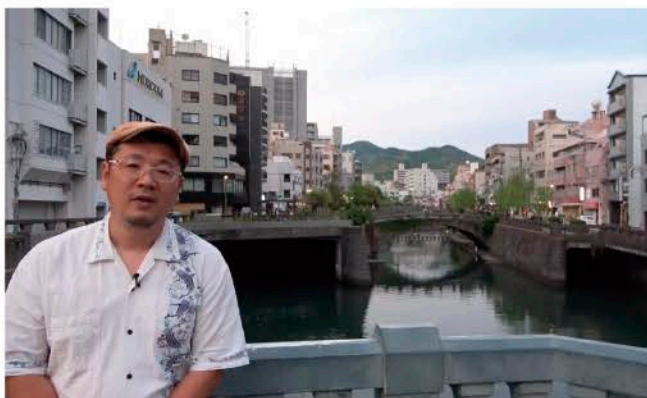
長崎眼鏡橋は長崎市中心部を流れる中島川に架かる日本最古の本格的アーチ石橋です。現在、中島川には11の石橋が架かっていますが、長崎眼鏡橋だけが2連のアーチ（それ以外は1連）になっています。どうして長崎眼鏡橋だけが2連のアーチ（それ以外は1連）の謎に迫ります。元々、中島川には木橋が架かっていましたが、大雨の度に流されました。そこで流されない頑丈な橋を造ったのが長崎眼鏡橋になります。ただ、2連のアーチは川の中に設置した橋脚により川幅が狭くなり洪水が起きやすくなります。このことは橋を造った石工（いしく）も分かっていたはずですが、2連にしなければならなかったのは、1連のアーチ石橋を造るのが技術的に難しかったためです。長崎眼鏡橋の建設後は、その経験を元に中島川には1連のアーチ石橋が造られていきました。最初の2つの大穴の謎は、石工の不安の表れだったのです。写真を見てください。長崎眼鏡橋はさんで左右に大穴があります。これが残り2つの大穴の謎になります。長崎大水害では中島川が氾濫して大きな被害を受けました。洪水を防ぐためには川を深く、堤防を高く、川幅を拡げるなどの土木工事をし、川に流れる水量を増やす必要があります。川幅を拡げると橋は使えなくなり移設または撤去する必要があります。そのため長崎眼鏡橋では上流の水を下流に流すバイパス工を行いました。この大穴はバイパスの出入り口だったんです。残り2つの大穴の謎は、市民を洪水から守り、眼鏡橋を移設から守った土木工事でし

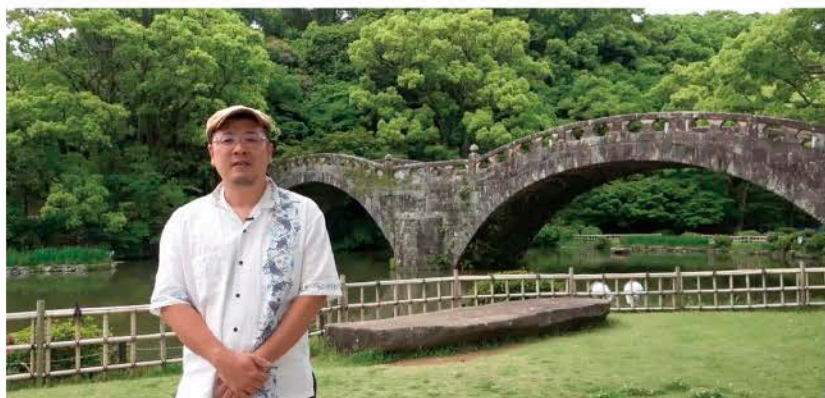
諫早眼鏡橋の長さは約50mと長崎眼鏡橋（22m）の2倍以上あります。諫早眼鏡橋の1つのアーチに長崎眼鏡橋がスッポリ入るイメージです。また、諫早眼鏡橋は長崎眼鏡橋と違ってスレンダーな形をしています。そのため橋と水面が創り出す眼鏡の形は、長崎は丸に対して諫早は楕円に近い形です。現在、諫早眼鏡橋は諫早公園内の池に架かっています。建設当時は、現在の位置から約500m離れた本明川に架かっていたのです。どうして現在には池に架かっているのか？これが1つ目の謎になります。諫早眼鏡橋は長崎眼鏡橋を参考に造られました。しかし、頑丈に造りすぎたが故に悲劇が起きました。諫早大水害で橋が川の水をダムのように堰き止めてしまい、それが原因で洪水が起きて大きな被害が起きました。その後の水害対策で川幅を拡げることにになり、それに伴い橋を解体する予定でしたが、当時の市長らの働きかけで保存することになりました。そして、1960年に現在の位置に移設されました。1つ目の謎は、頑丈すぎた石橋の悲劇でした。諫早眼鏡橋から道路を挟んで向かいの高城公園内の池にミニ諫早眼鏡橋があります。いったい、このミニ眼鏡橋は何のために造られたのか、2つ目の謎になります。おそらくミニメントだと思ってる人がほとんどだと思いますが、実はミニ眼鏡橋には知られざる物語があります。諫早眼鏡橋の移設の話はしましたが、石橋の移設は当時全国的に前例がなく初めての工事となりました。そのため諫早眼鏡橋の約1/5スケールの石橋を再現すること

移設の練習を行いました。その練習用の石橋がミニ眼鏡橋になります。ミニ眼鏡橋のおかげで移設が成功しました。2つ目の謎は移設成功の謎でした。いかがでしたでしょうか？災害により運命がかわった2つの眼鏡橋ですが、「橋を残したい」という思いが伝わってきますよね。先人が残してくれた大切な2つの眼鏡橋を今を生きる私達がしっかり守っていきたくですね。次回から眼鏡橋を見るときは、今回のエピソードを思い出してください。眼鏡橋の新しい魅力を発見できると思います。
