雲仙治山だより

(vol.17)

令和5年度 雲仙地区治山事業の取り組みについて(報告)

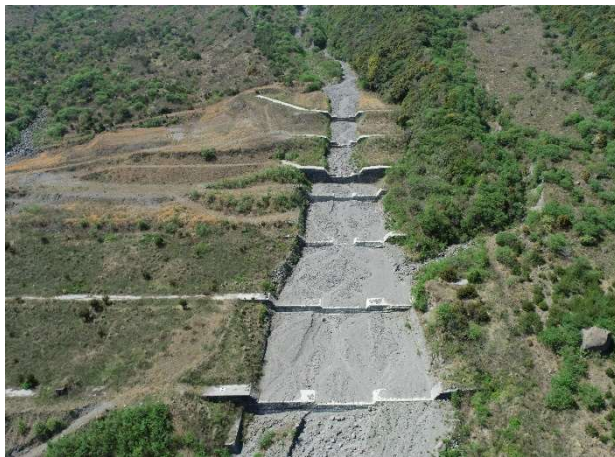
【写真-1：(令和5年4月3日撮影)】

しかしながら、写真のとおり、極楽谷・炭酸水谷、赤松谷本流の治山ダムへの土石流の発生及び土砂の異常堆積は、ドローン空撮の結果、令和6年4月2日まで確認されませんでした。

極楽谷・炭酸水谷治山ダム群の状況

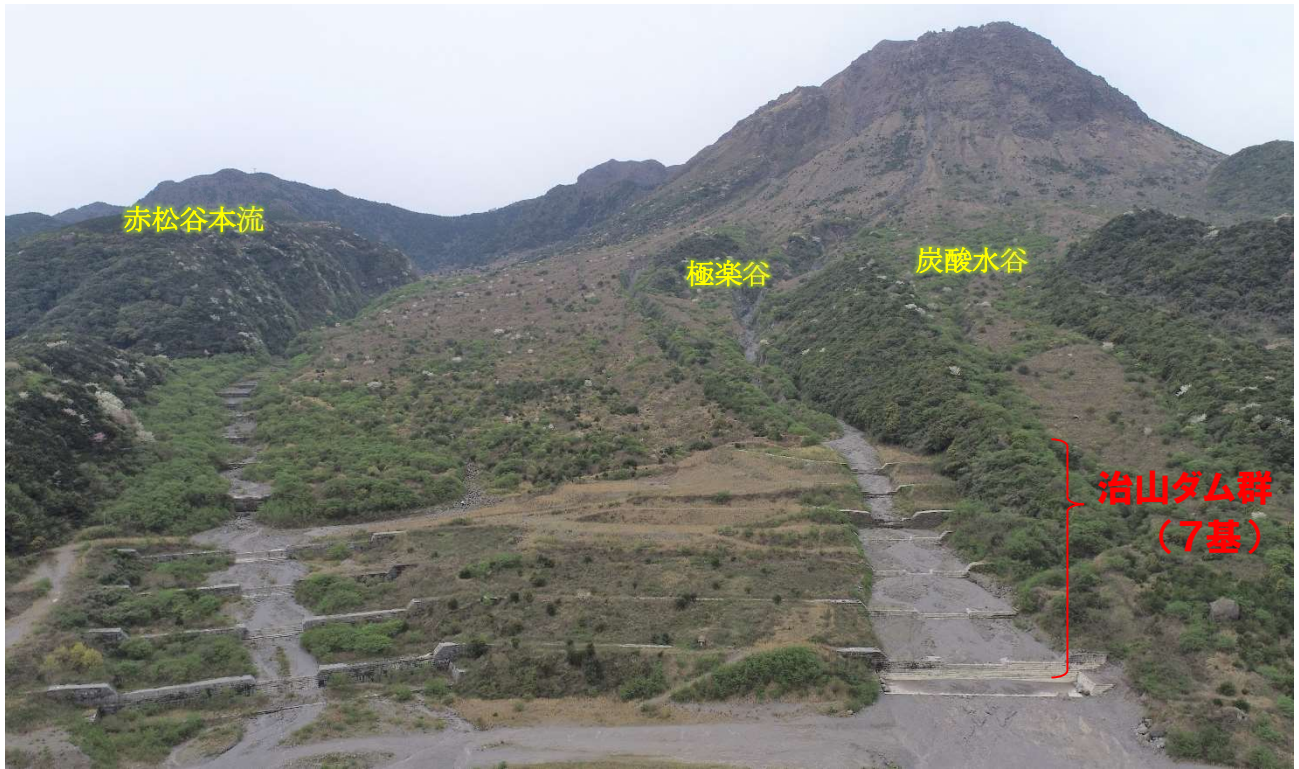
【写真-3：(令和6年4月2日撮影)】

水無川流域(赤松谷本流・極楽谷・炭酸水谷)全景
